Weißer gehts nicht!

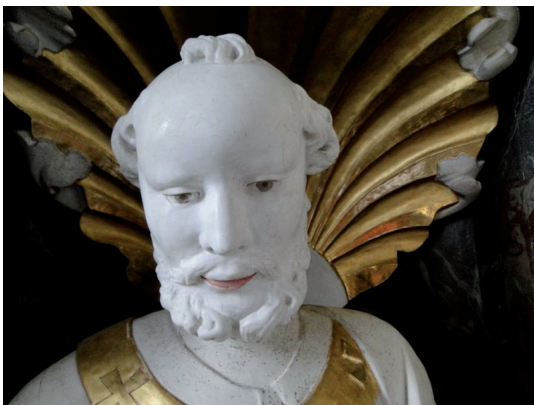
"Stockflecken" auf den Schultern der Petrusfigur

Nach dem ersten Reinigungsschritt fallen auf den weißen Oberflächen der Figuren graue Flecken ins Auge, die den bekannten Stockflecken ähneln - so wie man sie manchmal leider bei Feuchtigkeitsproblemen an Wänden oder Textilien finden kann.

Die Oberfläche der Figuren ist mit einem sogenannten Polierweiß überzogen. Dieses Polierweiß besteht aus Kreide oder auch unterschiedlichen Kreiden, die mit organischem, wasserlöslichen Leim gebunden sind. Die Oberfläche ist poliert, um die Poren

Nachteilhaft ist aber auch, dass die Oberfläche auf Grund der organischen Strukturen einen guten Nährboden für Schimmelpilze bildet. Zusammen mit Temperaturen von über 14 °C und einer relativen Luftfeuchtigkeit über 70% können die Sporen ungehindert wuchern. Sie nutzen den vorhandenen Staub als Nährboden, finden in der organischen Farbschicht den "richtigen Dünger" und dringen dann durch die Oberfläche tief in das Material ein. Die vorhandenen grauen Flecken zeigen bereits einen hohen Grad der Schädigung.

Nach dem Entfernen der Staubschicht können unterschiedliche Reinigungsmethoden angewandt werden, um den mikrobiellen Befall von der Oberfläche von zu entfernen:

- ▶ Die Trochenreinigung mit speziellen Schwämmen. Der Nachteil ist, dass bereits in die Oberfläche eingedrungene Schimmelreste im Material verbleiben und weiter wachsen können.
- ▶ Die Nassreinigung. Hier können auch Schimmelpilze, die tiefer eingedrungen sind, entfernt werden. Nachteil ist aber, dass die Feuchtigkeit in das Polierweiß hineindringt, die Schicht angreift und

aufquellen lässt. Dadurch wird die Oberfläche offenporig, die Schutzfunktion wird eingeschränkt und der für den Betrachter so eindrucksvolle Glanz verschwindet. Bei dieser Methode muss sehr aufwändig mit einem Achat-Stein nachpoliert werden. So wird die raue Oberfläche wieder geschlossen und der ursprüngliche Zustand wieder hergestellt.

- ▶ Die dritte Möglichkeit ist ein Wegradiieren jedes einzelnen Flecks mit einem Radiergummi. Diese Methode ist auch sehr zeitaufwändig und nicht so gebräuchlich. Derzeit ist noch nicht klar, welche dieser Methoden für den Hochaltar die zweckmäßigste und nachhaltigste ist.

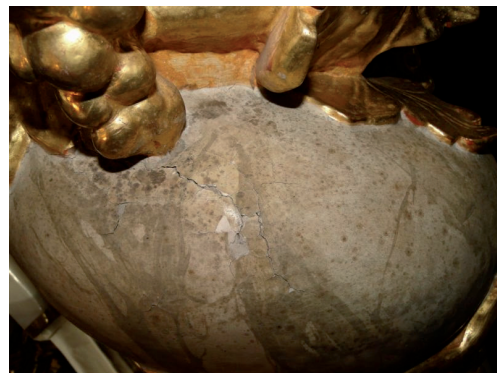
Aber dennoch, Holz arbeitet, auch wenn es bereits mehrere hundert Jahre alt ist. Und die Farbauflagen können sich abheben und aufplatzen. Im Rahmen der Arbeiten am Hochaltar werden diese Schadensstellen genauer untersucht und ausgebessert.

Risse in der Oberfläche einer Säule
